**Incendies Réels
Études de Cas**

**La Performance des
Panneaux Sandwich Isolants
en Mousse PIR Certifiés**

L'un des arguments les plus convaincants pour l'utilisation des panneaux sandwich isolants en mousse PIR Kingspan certifiés par les assureurs, est leur comportement au feu lors de situations réelles d'incendies de bâtiments.

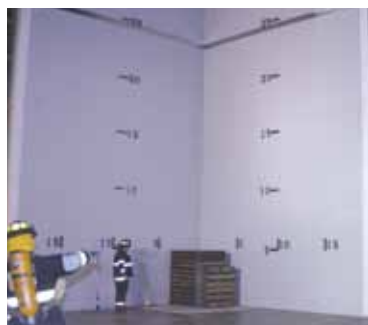
FM 4880. Le test de 15,2 m présenté ci-dessous fait partie des conditions d'évaluation pour l'approbation en Classe 1 Systèmes de panneaux de cloison interne et plafond, sans restriction de hauteur.

Mise en place de l'essai

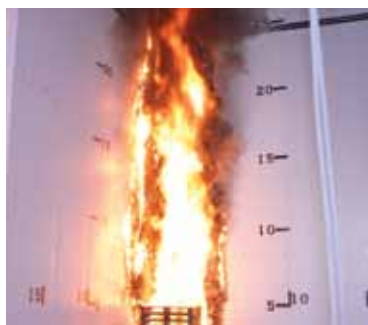
Propagation de l'incendie

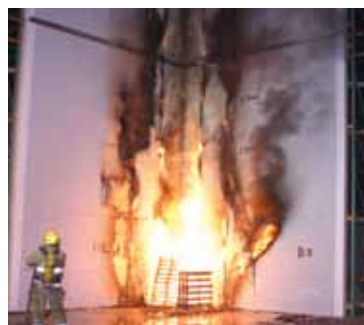
Fin de l'essai

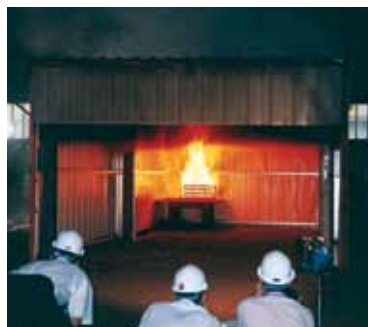
LPS 1181 : Partie 1. L'essai ci-dessous fait partie des conditions d'évaluation nécessaires à l'approbation de EXT-B et EXT-A.

Mise en place de l'essai

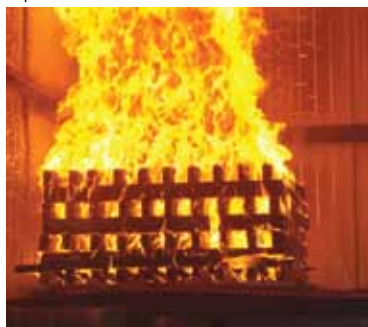
Lors de l'essai

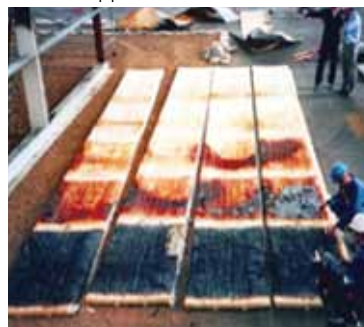
Inspection de la formation d'une surface carbonisée après l'essai

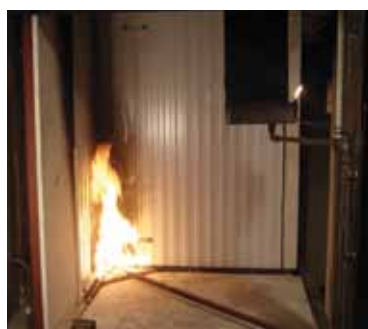
Essai feu SBI (Single Burning Item)

Lors de l'essai

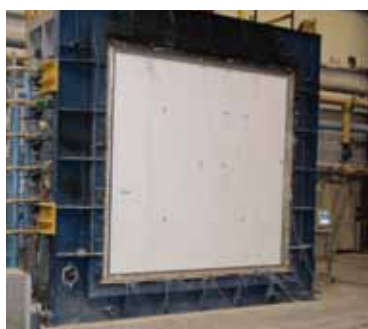
Bardages verticaux

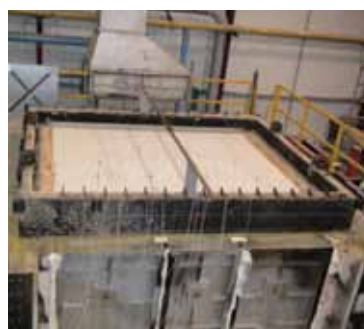
Plafond/couverture

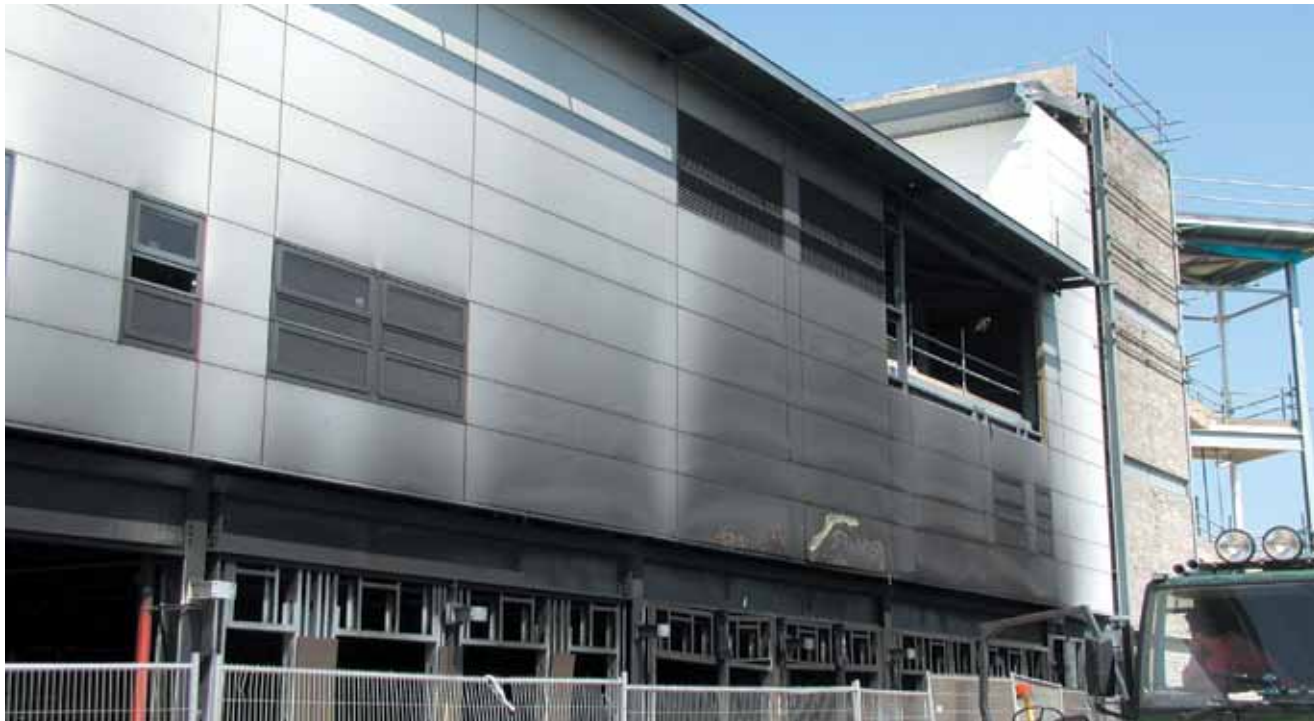
Hôpital de Wharfedale, Royaume-Uni

L'image principale montre l'impact des flammes sur les panneaux sandwich isolants constituant le bardage.

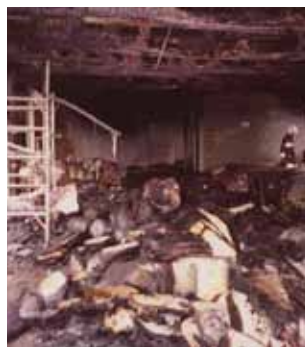
Photographie 1

Il semblerait que l'origine de l'incendie provienne d'une substance adhésive versée sur les plaques d'isolant entreposées au rez-de-chaussée. La photographie 1 montre la zone d'incendie.

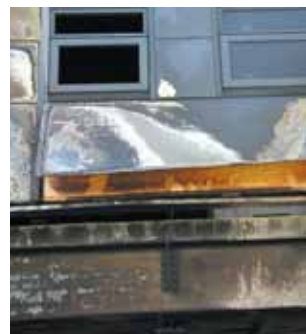
Photographie 2

La photographie 2 montre l'endroit où le revêtement extérieur du panneau inférieur a été endommagé par les flammes. Il a été soulevé afin de constater la légère carbonisation en dessous de la mousse PIR.

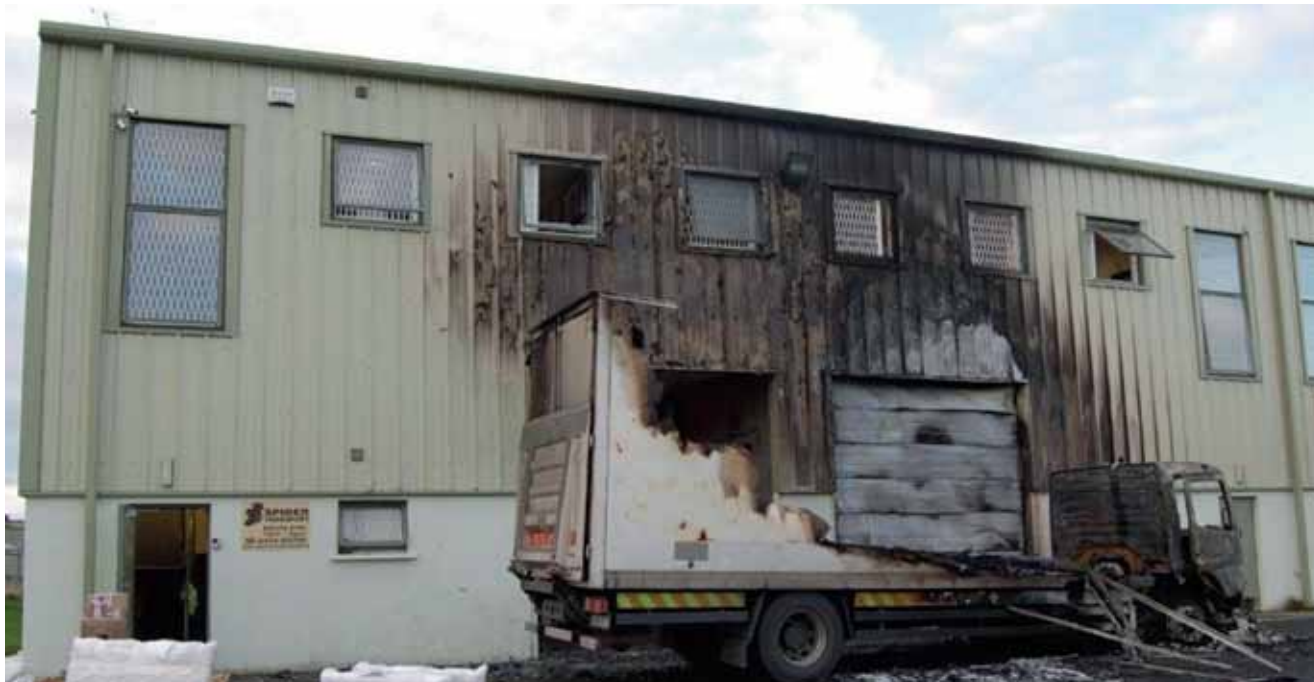
Spider Transport, Irlande

L'image principale ci-dessus montre les suites de l'incendie. Les parties supérieures du bardage étaient constituées d'une multitude de panneaux sandwich isolants, Kingspan Trapézoïdal KS1000 RW, conformes à LPCB Niveau EXT-B jusqu'à LPS 1181 Partie 1, alors que les parties inférieures étaient construites en parpaing.

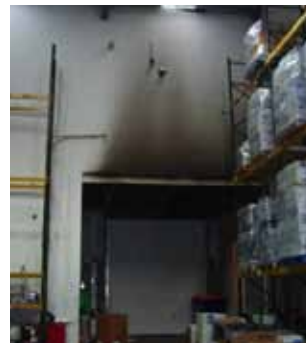
Photographie 2

La photographie 1 montre une image CCTV de l'incendie du camion. La photographie 2 montre que l'incendie n'a pas gagné l'intérieur du bâtiment.

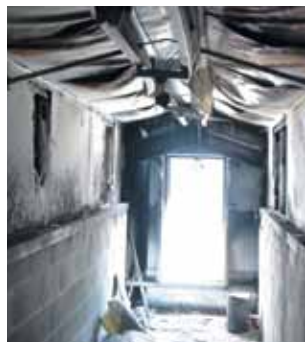
Photographie 1

La photographie 1 montre la zone où s'est déclenché l'incendie, dans un passage fermé reliant deux zones d'installation à ciel ouvert sur la couverture. Il y avait un échafaudage à l'arrière du bâtiment avec un accès à la couverture et on pense que l'incendie aurait été causé par l'allumage, accidentel ou provoqué, de colle pour couverture.

La photographie 1 montre également la citerne vide qui semble avoir contenu la colle pour couverture ainsi que les trous réalisés dans le système de cloisonnement par le service des pompiers pour vérifier l'extinction complète du feu. Les composants en plastique et en verre de l'alarme incendie et les appareils d'éclairage s'étaient brisés ou avaient fondu, et bien que le parement intérieur des panneaux sandwich isolants se soit décollé, le parement extérieur et la mousse n'ont pas été déformés.

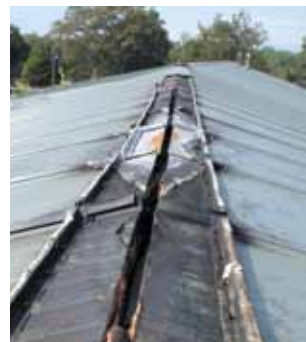
Photographie 2

La photographie 2 montre le faîtage de la couverture avec une certaine décoloration dans la zone directement attaquée par les flammes mais aucune preuve d'expansion du feu.

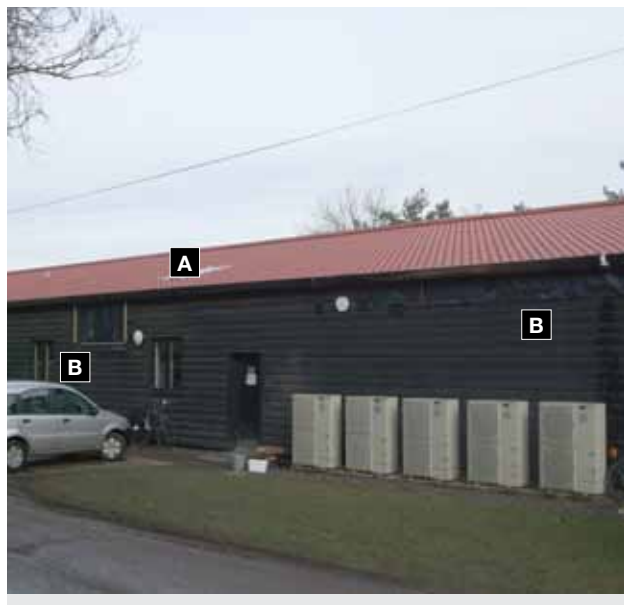
A : Aération découpée dans la couverture par les sapeurs-pompiers.
B : Aérations découpées dans le bardage par les sapeurs-pompiers.

Lors de la localisation de la zone d'incendie, le service des sapeurs-pompiers a fait une incision dans la construction de la couverture juste au-dessus de l'incendie et dans la zone des dommages – montrée dans l'image ci-dessus – afin de la ventiler. Les images montrent l'incision qui a été faite (et qui a été temporairement recouverte). L'effet de la chaleur de l'incendie montre le décollement du parement intérieur en acier du panneau sandwich isolant en mousse PIR exposé à partir de l'isolant, la formation d'une couche de charbon carbonisé, et plus en profondeur dans la partie isolée du feu, l'isolant non-affecté.

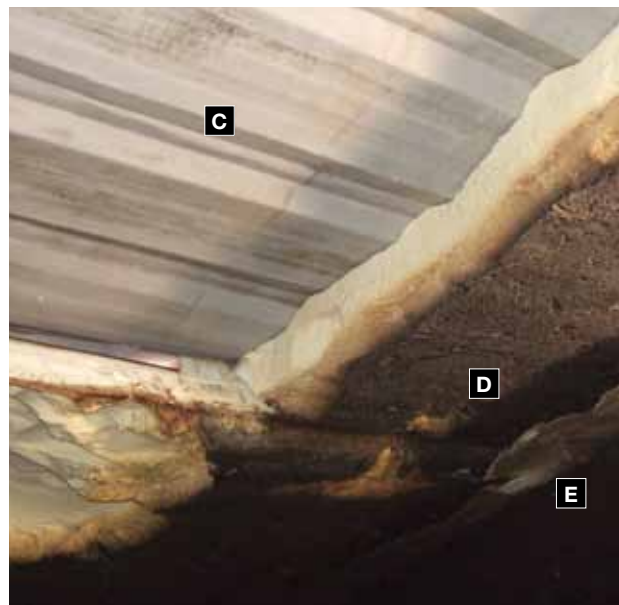
C : Couverture temporaire couvrant le trou dans la couverture.
D : Mousse PIR montrant le décollement de la surface inférieure et l'étendue de la combustion sur toute l'épaisseur.
E : Bord coupé du parement inférieur en acier du panneau sandwich isolant.
